# クレーン 7

# ワイヤ入り安全ベルトスリングの 開発について

山田将仁\*・平山利栄子\*\*

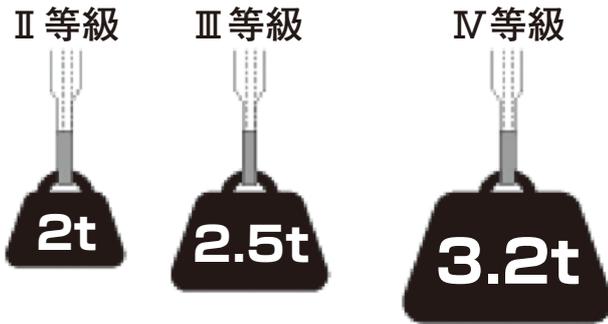
図1 等級の種類

多くのベルトスリングメーカーは、ベルトスリングの強度を現在の等級から等級に上げて、ベルトスリングの安全率アップを図っている。しかし、厚生労働省の労働災害事例によると、これまでに国内で起こった荷役中の事故の多くは、ベルトスリングに損傷があったこと、不適切な使用であったこと、安全管理が不十分であったことなどから発生しており、それらは強度とは無関係である。弊社は、国内の事故の多くは、保護等の対策を施していないベルトスリングを直角のある品物にかけてしまうことで起きる「擦れ・摩耗」に起因すると考え、「擦れ・摩耗」への耐久性を高めることを課題とした。

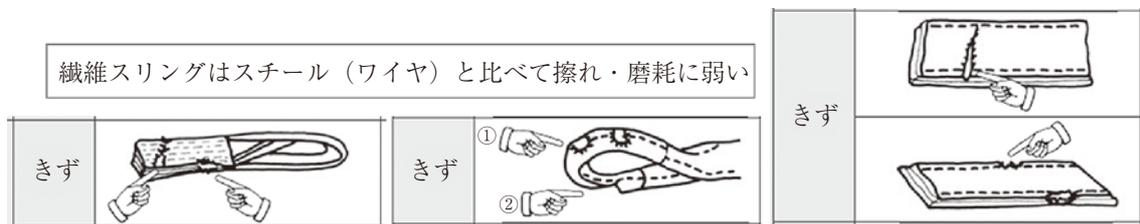
図2 ベルトスリングのダメージ

ベルトスリングは繊維系の荷役道具であるため、ワイヤよりも軽量で、吊る品物に対して荷役作業の際に傷がつかないという特長から、ワイヤロープから取り替わり多くの現場で採用され始めている。ワイヤロープの弱点を補う素晴らしい吊り具であるが、周知の欠点も存在する。その欠点とは、繊維系の吊り具事故に起こる、「角に弱い」「摩擦に弱い」「突然切れる」の三点である。近年、ベルトスリング関連の事故事例が顕著に増加しており、その利便性の裏にひそむ「危険」を未然に防ぐため、申請制にしている現場も多く見受けられる。

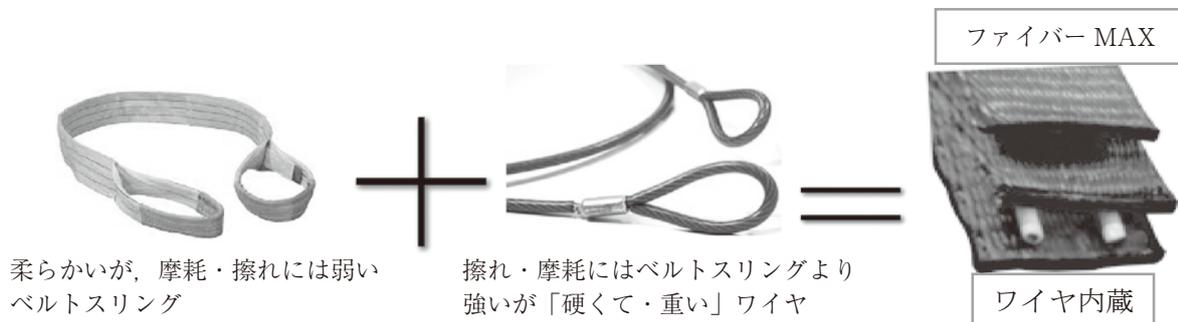
図3 ファイバーMAXの開発アイデア

ベルトスリングの問題を解決するため、現場の声を聞き、ベルトスリングとワイヤロープ、それ

ぞれの利点をハイブリッドした「ファイバーMAX」というワイヤ入り安全スリングが開発された。主たる5つの特長について簡単に紹介する。

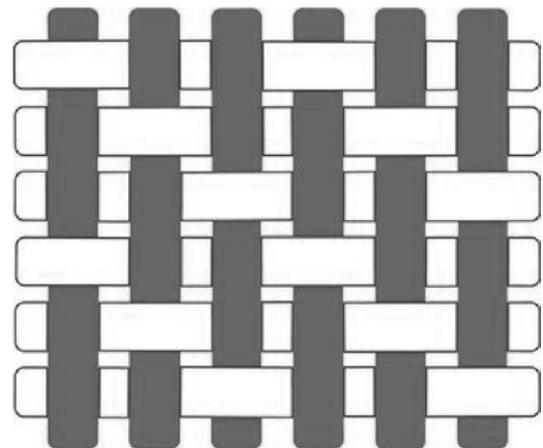
図5 基本的なあや織の製法

通常、ワイヤロープをベルトスリングの中に挿入すると、ベルトスリングの持つしなやかさが消え、硬くなり、作業効率が悪くなってしまいます。そこで「ファイバーMAX」は、ベルトスリングの製造に「あや織り製法」を採用している。あや織りとは、経糸と緯糸を2本ずつ抜かすなどして交差させて作られた組織である（図5参照）。生地表面に「/」のような斜めの畝が見えるのが特徴で、この畝を「綾目」と呼ぶ。基本的な経糸1本と緯糸1本を交互に交差させる平織りに比べ、あや織りでは、経糸が長く表面に現れるため、耐久性はやや劣るものの、しなやかで、地厚かつストレッチ性に優れた生地を作ることが可能である。

このあや織りで製造された、弊社のベルトスリングの元になる素材は、非常に柔らかく、伸展性が高い。このベルトスリングにワイヤロープを入れ込んで制作する最終製品の「ファイバーMAX」は、ワイヤロープが入っていても、言われないと気付かないほどベルトスリングの本来の柔軟性を保持している。

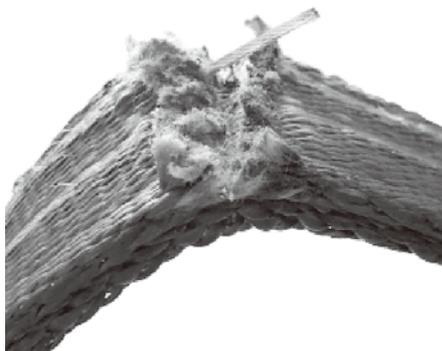
写真2 内部ワイヤの露出

現在の廃棄基準となっているベルトスリングの「廃棄ライン」はスリングの表側が摩耗すると内側の違う色の生地が現れ、それを発見した際に廃棄するというものであるが、泥や油をはじめとした汚れで色の変化が見え辛いため見落とすリスクがあり、安全性に不安が残る。しかし「ファイバーMAX」は、廃棄ラインに代わり、「内部ワイヤの露出が目視された際に廃棄する」という新たな項目を、廃棄基準の一つとして用いている。内部ワイヤは目に見える形で飛び出すため、見落としのリスクが少ない（写真2参照）。

「ファイバー MAX」に内蔵されているワイヤは、内部補強の役割を果たしているだけでなく、ワイヤの特性であるキンクが発生することで、スリング本体に摩耗や擦れによるダメージが進行していた場合に変形したワイヤが見えるため、目視による廃棄基準をより明確にしている。

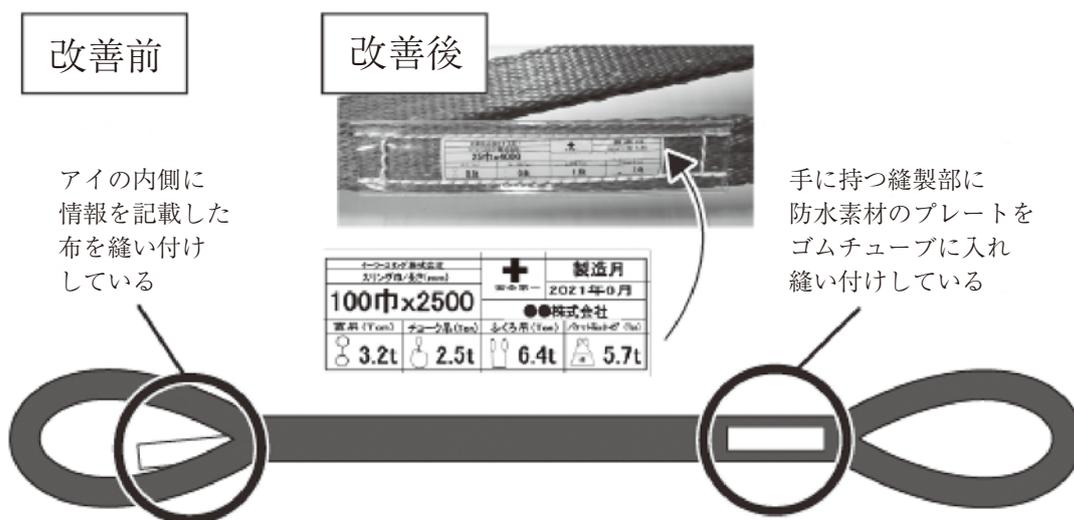
図6 スマートIDタグ

「ファイバーMAX」は、スマートIDタグ（図6参照）を用いて、現場でのベルトスリングの誤使用にも注意を促している。スマートIDタグとは、製造日、使用荷重だけでなく、現場作業員・管理者が必要と考える項目を個別に指定し印字することもできる注意書きである。通常、ベルトスリングの使用荷重は玉掛けをする輪になった部分「アイ」に使用荷重を示す布がある。しかし、通常このアイ部分にフック等を吊り付けるため、油や汚れですぐに黒く汚れてしまい、使用荷重など重要な情報が読み取れなくなってしまう。

弊社のスマートIDタグは、防水仕様のPETプレートをもっと透明なゴムチューブに入れ、防塵・防水効果を最大限引き出すことで、この問題に対処している。さらにスリング使用時に作業員が手に持つ、スリングの「縫製部」（アイの付け根付近）にプレートを縫い付けてあるため、確認不足を大幅に減らすことが可能である。

そしてスマート ID タグの最大の特長は、ベルトスリングの吊り方によって使用荷重が変化することを使用者に注意喚起していることである。実際、50幅のベルトスリングは上下に吊ると1本1.6トン吊ることが可能だが、現場でこのような使い方はしないだろう。荷の下に通す、荷にくくって吊る、など様々な使い方が考えられる。スマート ID タグには、使用するシチュエーションに合わせた「使用方法の図と使用荷重」を記載しているため、作業者は計算せずとも使い方に合った適切な使用荷重を知ることが可能である。事故防止にも役立っていると、ゼネコンをはじめとした多くの現場で好評である。
